| MARC KRÖGER ARCHITEKT | Norderstraße 20 | 25704 Meldorf |

12.02.2014

Sanierung des öffentlichen WC-Anlage

Dokumentation

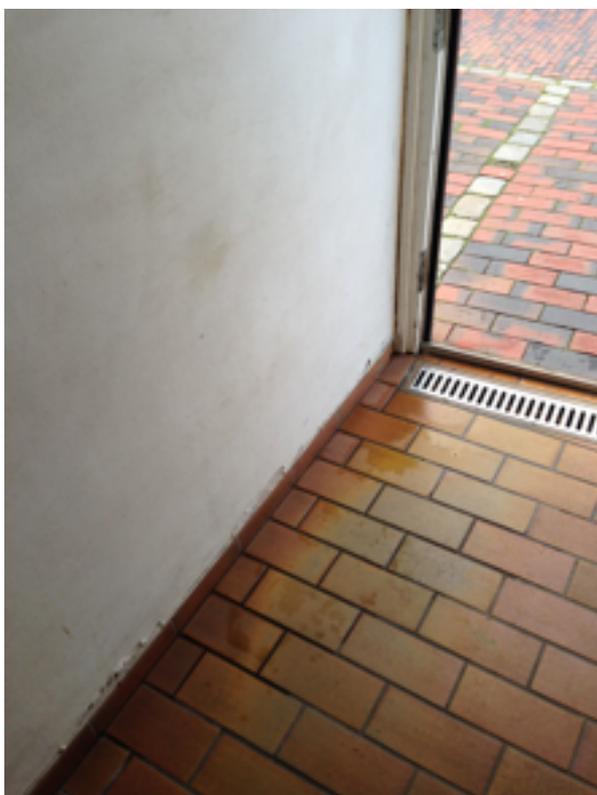
Am Fusspunkt der Trennwand zum ehemaligen Imbiss zeigten sich Feuchteschäden im Eingangsbereich der WC-Anlage. Hier stammt der Wassereintrag vermutlich auch durch das Offenstehen der Eingangstür bei widrigen Wetterverhältnissen. Die vorhandene Rinne kann das anfallende Wasser aufgrund des mangelnden Gefälles nicht abführen.

Die Schwelle der Eingangstür ist nicht barrierefrei eingebaut.

Schwelle Eingang / Feuchteschaden

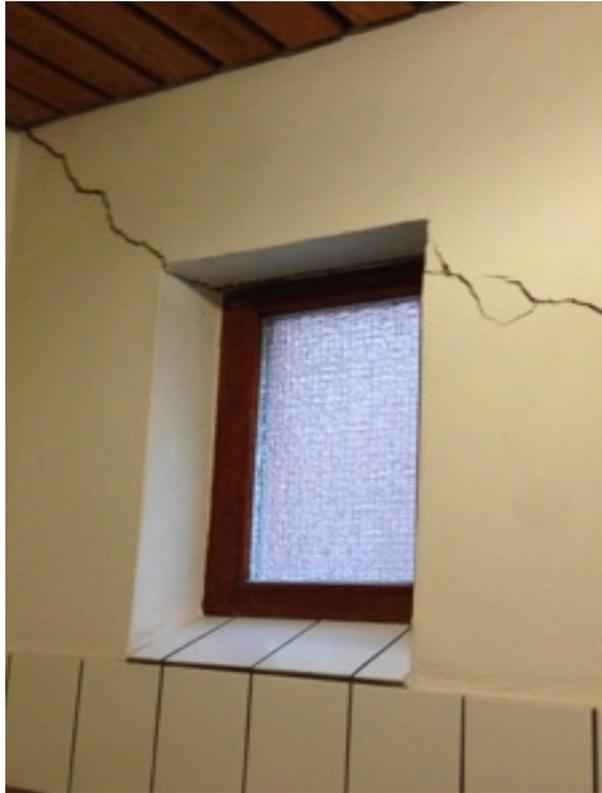
Der o.g. Riss zeigt sich sowohl in den Außenwänden, als auch im Inneren und verläuft -zum Teil schräg- von der Unterkante der Decke bis ca. zur Hälfte der Wandhöhe. Hier ist im weiteren Verlauf der Bearbeitung zu untersuchen, ob eventuell das Fundament der hinteren Giebelwand abgesackt ist und mögliche Baugrundverbesserungsmaßnahmen getroffen werden müssen. Eine Rissanierung erscheint möglich und sinnvoll.

Riss in Aussenwand / WC-Damen
