| MARC KRÖGER ARCHITEKT | Norderstraße 20 | 25704 Meldorf |

12.02.2014

Sanierung des öffentlichen WC-Anlage

Dokumentation

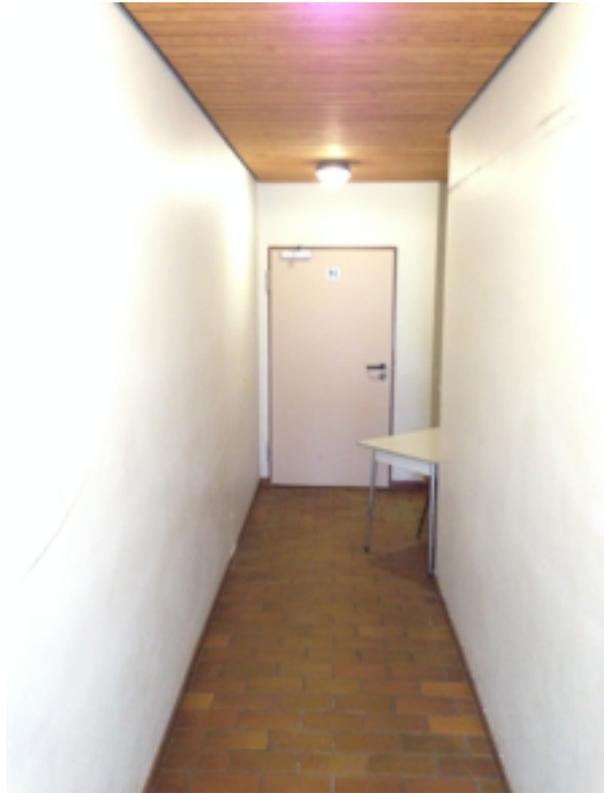
WC-Herren

Der bauliche Zustand des Hauses ist als sanierungsbedürftig einzustufen. Insbesondere die Sanitärräume entsprechen nicht mehr den heutigen Ansprüchen und weisen zum Teil Risse in den Wänden, zerbrochene Fliesen bzw. abgeplatzten Putz auf. Einige Schadstellen wurden im Laufe der Zeit notdürftig repariert.

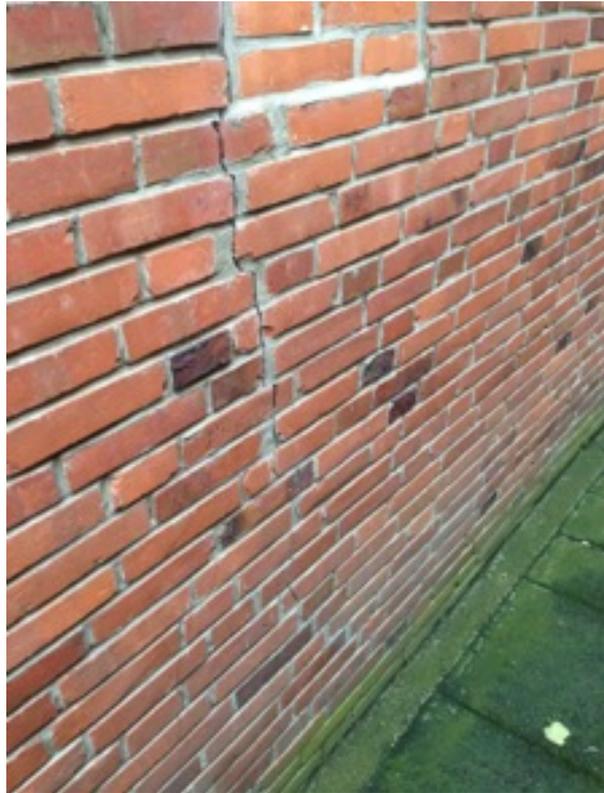
Der o.g. Riss zeigt sich sowohl in den Außenwänden, als auch im Inneren und verläuft -zum Teil schräg- von der Unterkante der Decke bis ca. zur Hälfte der Wandhöhe. Hier ist im weiteren Verlauf der Bearbeitung zu untersuchen, ob eventuell das Fundament der hinteren Giebelwand abgesackt ist und mögliche Baugrundverbesserungsmaßnahmen getroffen werden müssen. Eine Rissanierung erscheint möglich und sinnvoll.

Riss in Aussenwand / WC-Damen
